COMUNE DI TELVE DI SOPRA

## Realizzazione di una pozza naturalistica in loc. Casa Bolenga

### PROGETTO DI FATTIBILITA' TECNICO ECONOMICA RELAZIONE TECNICA-ILLUSTRATIVA

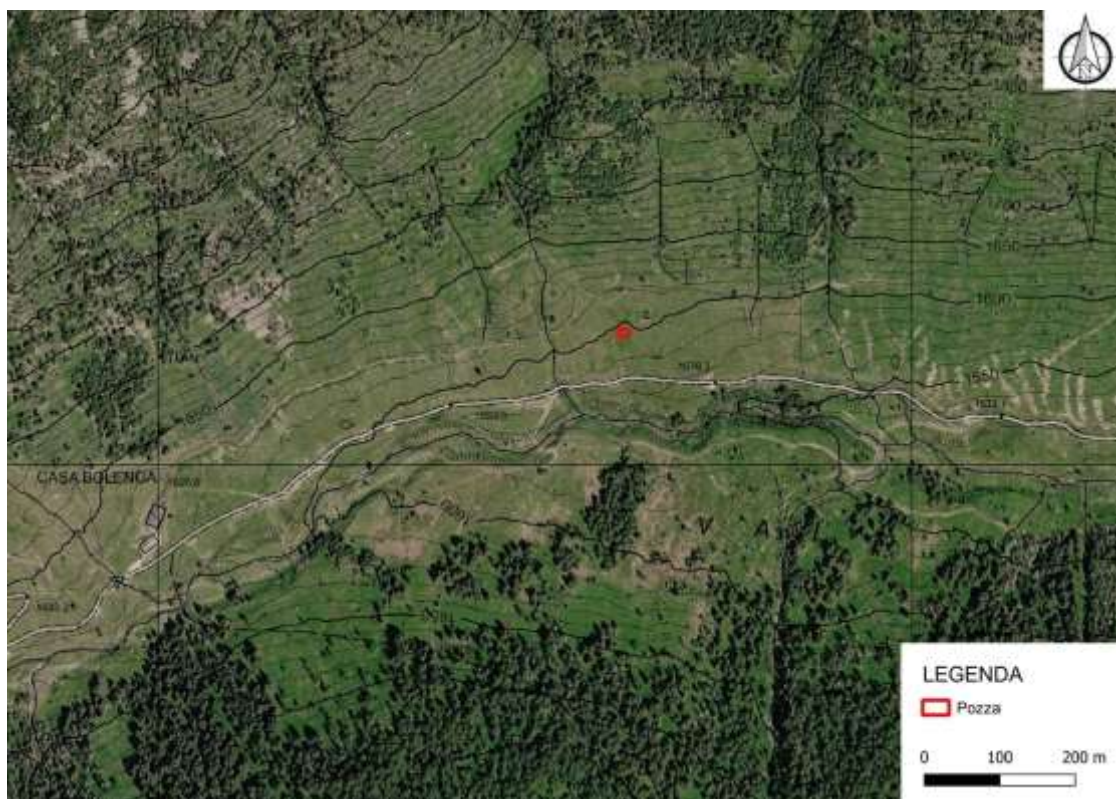
Fig. 1 – Inquadramento su ortofoto con curve di livello. In rosso l'ubicazione della pozza di progetto (loc. Casa Bolenga, Val di Calamento).

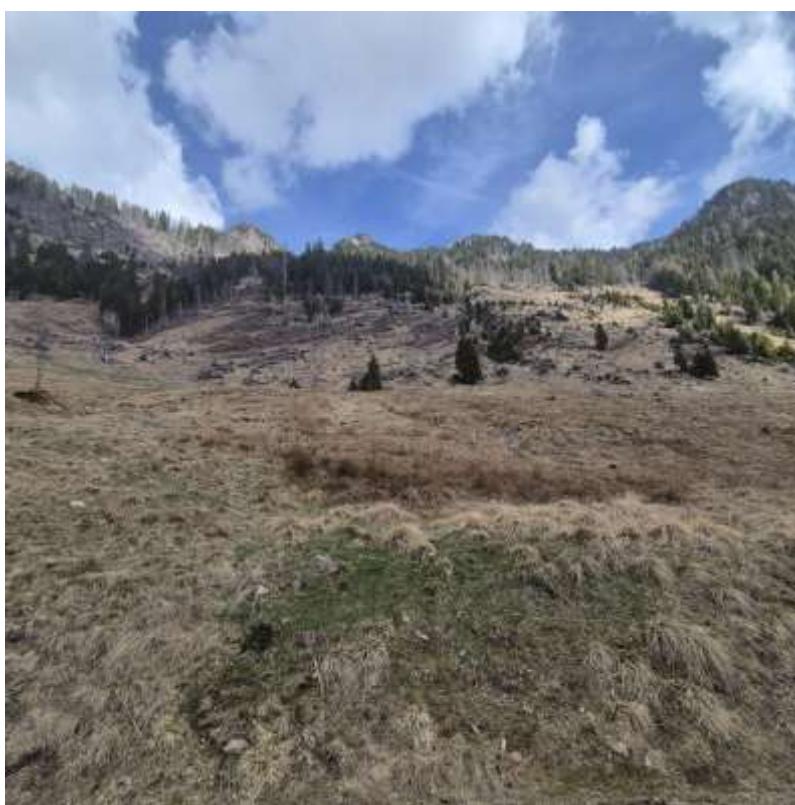
*Fig. 3 – Area di intervento: cotico pascolivo e versante di monte interessato dagli schianti da vento e dal successivo deperimento per bostrico.*

Il paesaggio circostante è profondamente segnato dagli eventi che hanno interessato le foreste trentine nell'ultimo quinquennio: i versanti a monte dell'area presentano estese superfici di schianto riconducibili alla tempesta Vaia e ai successivi attacchi di bostrico tipografo, con soprassuolo pressoché azzerato, ceppaie e materiale legnoso residuo a terra, e rinnovazione naturale di abete rosso e larice in fase di affermazione. Tale condizione, se da un lato ha determinato una temporanea perdita di copertura forestale, dall'altro ha generato un mosaico di radure e margini che accresce il valore potenziale di un nuovo punto d'acqua per la fauna selvatica.

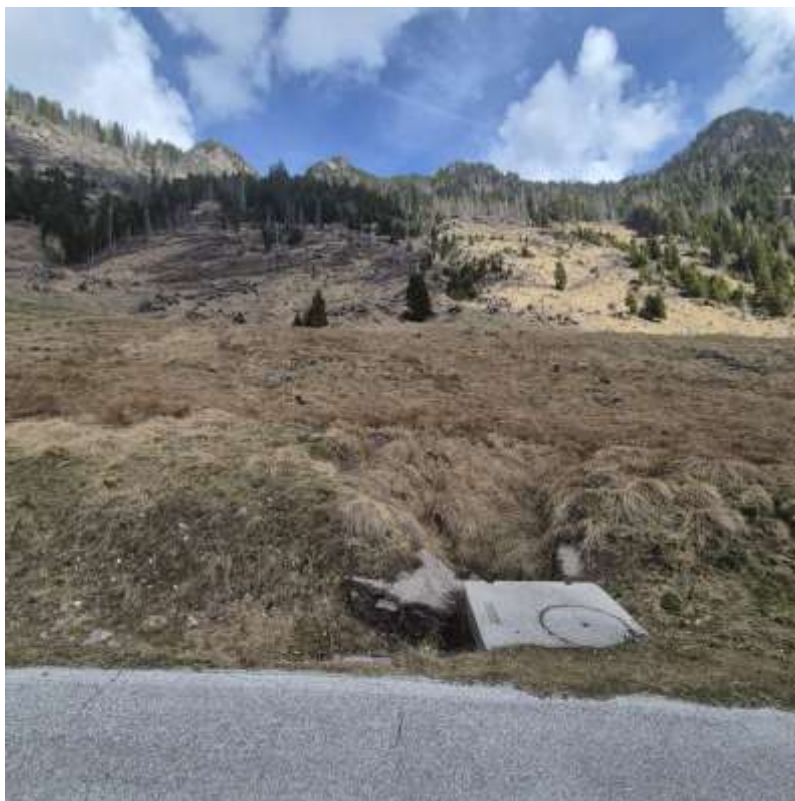
*Fig. 4 – Pozzetto d'ispezione in calcestruzzo con chiusino a bordo della strada silvo-pastorale: punto di recapito attuale delle acque di deflusso.*

In corrispondenza del ciglio di monte della strada silvo-pastorale è presente un pozzetto d'ispezione in calcestruzzo prefabbricato, dotato di soletta di copertura con chiusino circolare, inserito nel sistema di regimazione delle acque della viabilità e collegato all'attraversamento stradale. Il manufatto, di recente realizzazione, si trova in discreto stato di conservazione, sebbene si rilevino locali fenomeni di erosione della scarpata in corrispondenza dell'imbocco e la parziale occlusione della sezione da parte della vegetazione erbacea.

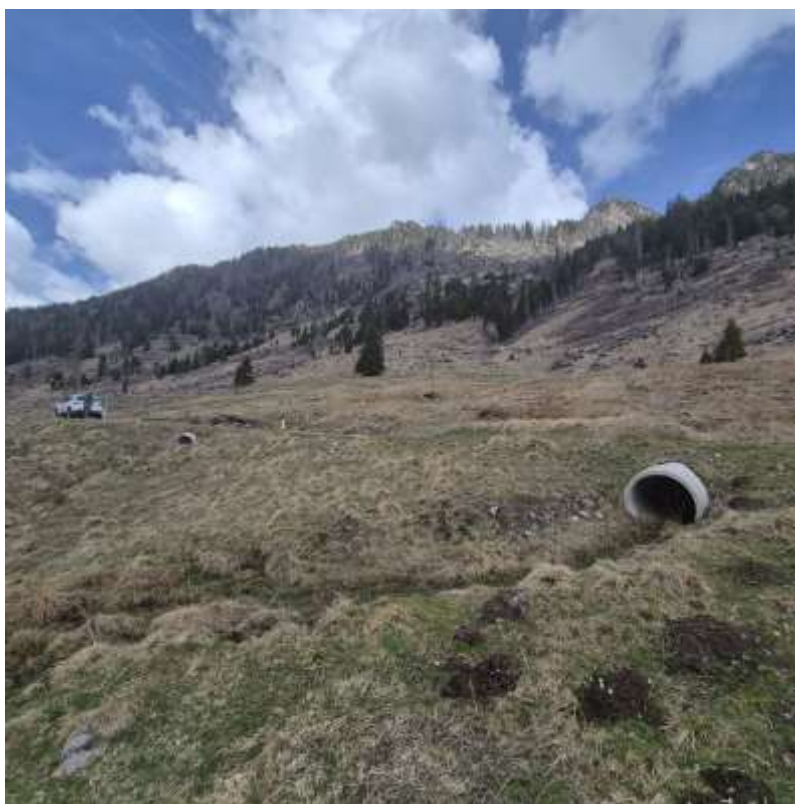
*Fig. 5 – Elementi tubolari in calcestruzzo presenti nella porzione centrale del prato e tracciato dell'impluvio esistente.*
